## Marken rämnade när gammal kulvert gav vika

**Publicerad:** 17 december 2019

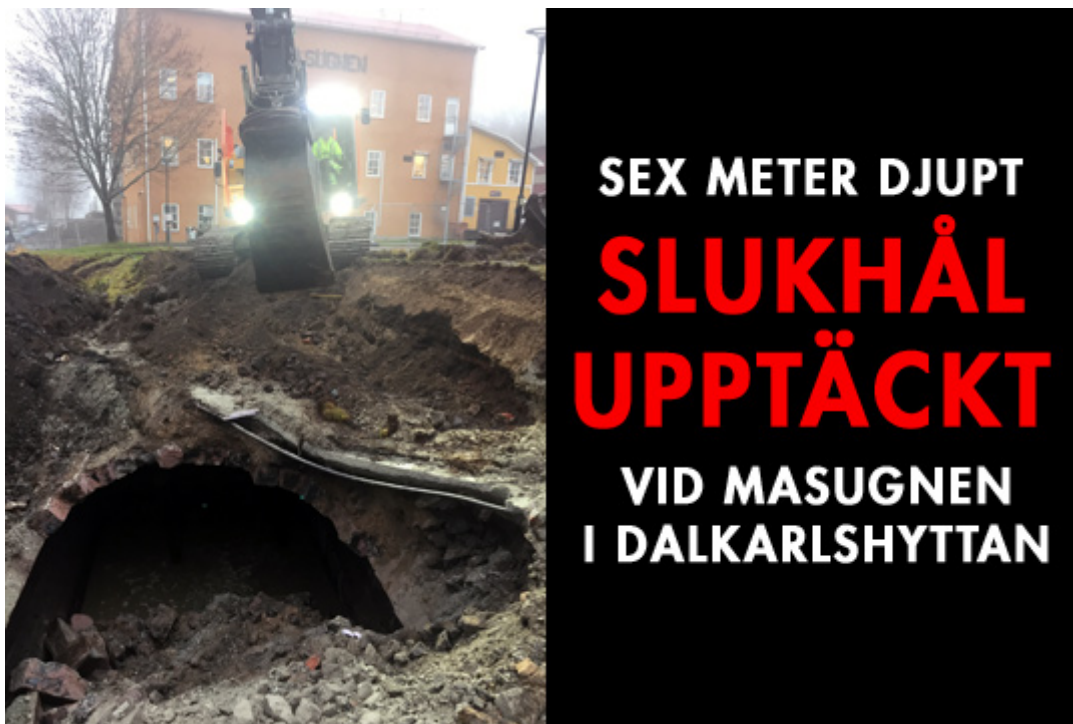
Den gamla kulverten grävs upp och säkras för att förhindra nya ras. Foto: Lindesbergs Schakt AB.

**Just nu pågår arbetet med att säkra upp marken runt Masugnen i Lindesberg, där man nyligen upptäckte att ett så kallat slukhål uppstått. Enligt uppgift från fastighetsbolaget FALAB, skall hålet ha varit minst sex meter djupt och orsakats av en kvarlämnad kulvert som tillhörde den gamla kraftstationen som fanns här förr i tiden.**

Man kunde då konstatera att det var en gammal kulvert, som var orsaken till att marken rämnat. Kulverten tillhörde den gamla kraftstationen, som stod vid Masugnen och var i bruk fram till 80-talets början, då den nuvarande kraftstationen ett stenkast

Man uppskattar grovt att hela kulvertens längd är uppemot 200 meter. Den första delen, som tog in vatten till kraftstationens turbinanläggning, sträcker sig från bron och cirka 100 meter ner till den plats där stationen stod. Resterande cirka 100 meter av kulverten, förde vattnet bort från stationen och tillbaka ut i ån igen.

– Det vi gör nu, är att gräva upp kulverten och säkra den. Det görs från det gamla intaget vid bron och hela vägen ner, så att hela kulverten säkras upp, berättar Jesper Almlöf, som är projektsamordnare på FALAB/LIBO.
