# Farthinder felbyggt - blev flera centimeter för högt

**Publicerad:** 19 december 2002

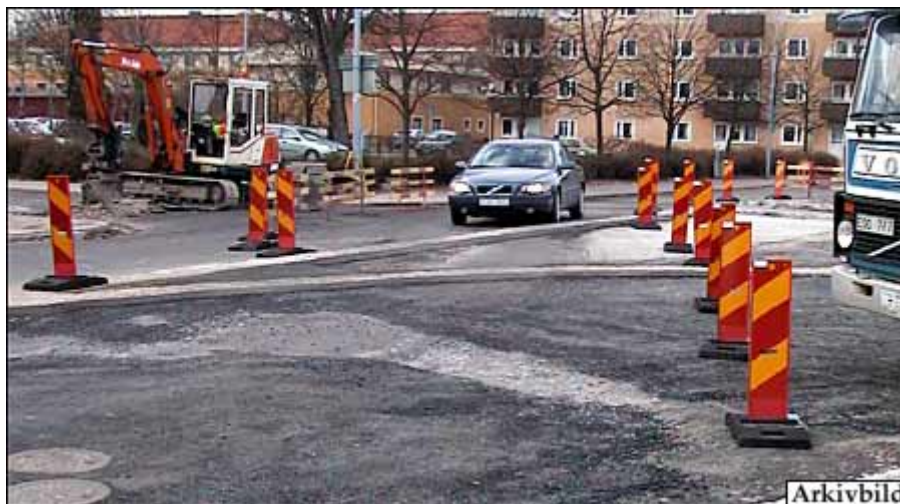
Många är de bilister som hört ett förfärligt skrapljud under bilen då de passerat nya korsningen Hermanstorpsvägen/Kristinavägen. Bilarna slår helt enkelt i med underredet mot själva upphöjningen i gatan. Problemet ligger i att själva farthindret, eller upphöjningen, blev högre än vad som var tänkt. En miss helt enkelt. Kommunens gatuchef Tommy Karlqvist bekräftar att det gjorts en miss, men om felet ligger hos entreprenörerna eller kommunen kan man inte säga idag. -Upphöjningen är ett par centimeter för hög, vilket gör att vissa bilar skrapar i när de kör över. En justering gjordes snabbt efter att det blev känt, men det är fortfarande någon eller några centimeter högre än tänkt och en slutjustering kommer att göras i vår, säger Tommy Karlqvist.

En orsak till felet tros vara att kylan gjorde det svårt med sten- och asfaltläggningen i arbetets slutskede. Farthindret ska enligt ritningen vara helt plant ovanpå, men istället har det blivit en båge. Asfalten har rest sig.

-Arbetarna fick värma tjälen varje dag för att klara av att slutföra arbetet innan vintern. Jag misstänker att omständigheterna med vädret bidrog till att det blev så här, berättar Tommy Karlqvist.
