## Här lyfts tornspiran på plats igen

**Publicerad:** 17 mars 2026

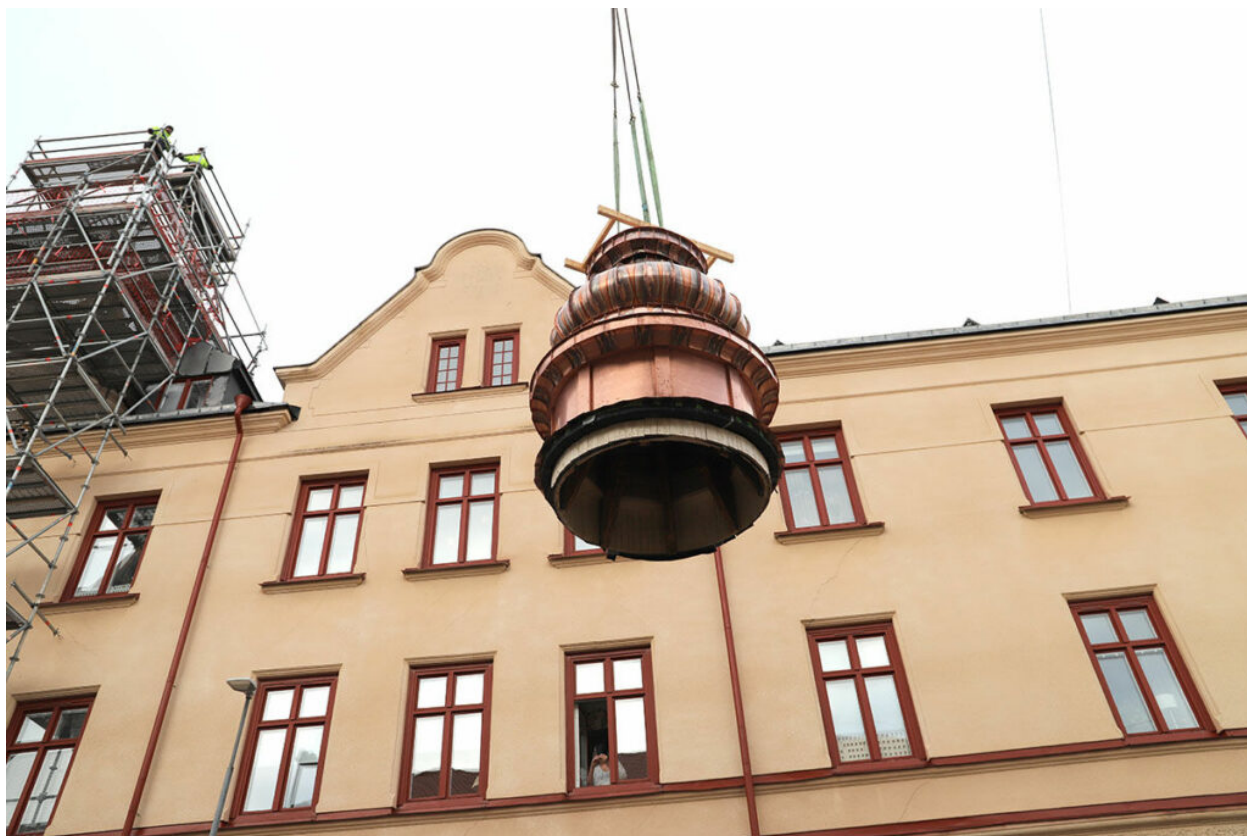
**På tisdagsmorgonen kunde morgonpigga lindesbergare se det uppseendeväckande arbetet med att lyfta tillbaka den numera renoverade tornspiran på det så kallade "tornhuset" i centrala Lindesberg. - Det som gör det svårare nu är att den ska ner i hålet mellan ställningarna, och det blåser, så jag hoppas att allt går bra, säger Glen Hedblad, fastighetstekniker på Byggnadsfirman Lund.**

I december 2025 lyftes den cirka 600 kilo tunga spiran bort och fraktades vidare till Linde Byggnadsplåt, där den nu fått nytt liv. J. Anderbert Bygg har bytt ut allt skadat virke, och Linde Byggnadsplåt har därefter klätt den i ny, skinande kopparplåt. Tidigt på tisdagsmorgonen var det dags för tornspiran att sättas tillbaka på sin rätta plats, ett arbete som krävde en hel del precision och samarbete.

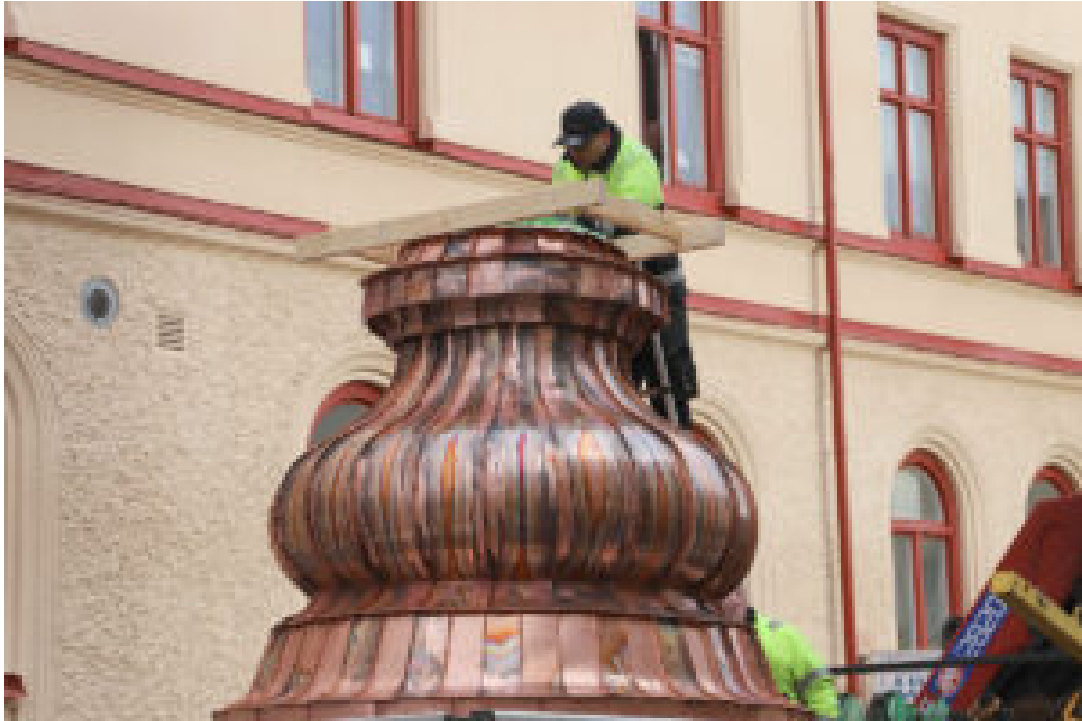
- Vi fick en läcka på spiran, på grund av en reva i plåten. Det här var enda sättet att göra det på, för skulle vi ha ställt ställningar och täckt allting hade vi behövt göra 16 hål i taket. Så vi blev tvungna att plocka ner det, berättar Glen Hedblad, fastighetstekniker på Byggnadsfirman Lund.

Med spiran borta passade man även på att göra om stenskiftet på kupan, där varje enskild skifferplatta har plockats ner, inspekterats noga och sedan bytts ut om det behövts.
