# Tunneln säker trots skador

**Publicerad:** 15 mars 2011

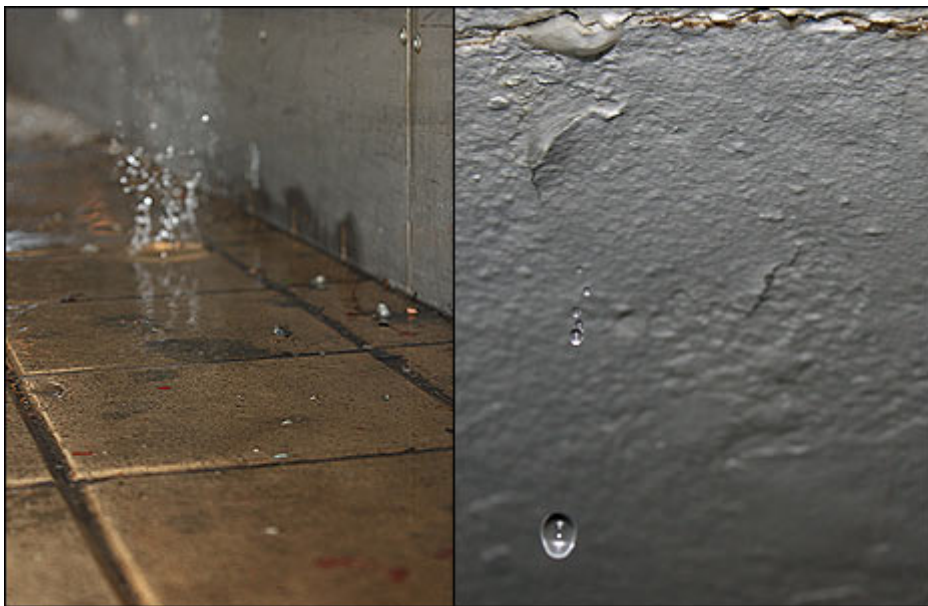
Tunneln läcker som ett såll när tjälen släpper

Nya och stora sprickor har uppstått i järnvägstunneln. En av dessa är mycket omfattande och går så att säga 180 grader, hela vägen från den ena väggens nederkant, vidare upp i taket och ner på motsatt väggsida. Denna spricka släpper dessutom fram smältvatten också och därför bedömdes situationen som alarmerande av Magnus Nordkvist och Gunnar Jaxell på kommunledningsstaben.

Felavhjälparen kunde konstatera att den stora sprickan har uppstått där ett armeringsjärn ligger väldigt ytligt i betongen och att skadan därför är ofarlig. Det handlar alltså bara om estetiska skador utan fara för allmänheten, återrapporterar Trafikverket som samtidigt lovar att skadorna skall åtgärdas.
